## برنامج المسار الوظيفي للعاملين بقطاع مياه الشرب والصرف الصحي

### دليل المتدرب

البرنامج التدريبي مهندس تشغيل مياه

وصف مشاكل التشغيل - الدرجة الثالثة

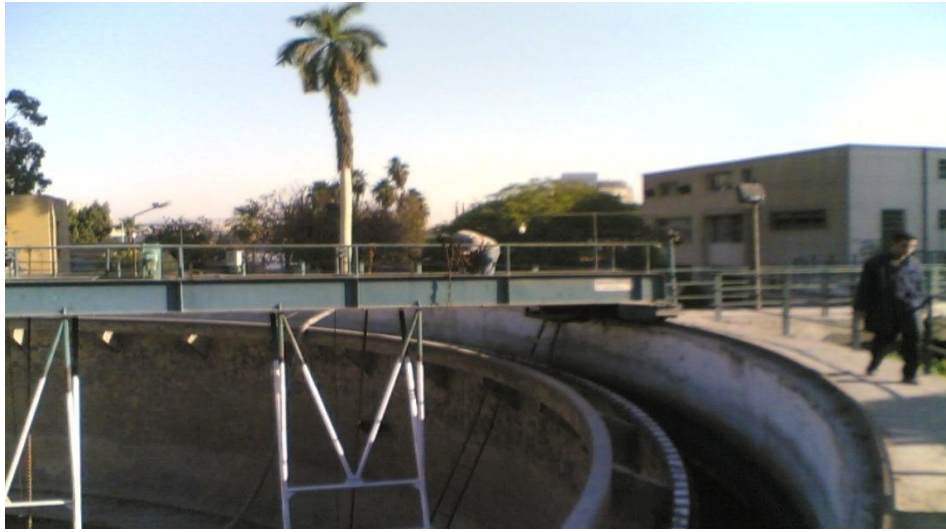
١.١. مروق باماج

ومنها على سبيل المثال باماج - بروموتيت - التشيكي ويحتوى كل مروق من هذه المروبات على حلة داخلية للترويب وبها مروحة التقلاب البطيء والمروحة مثبت بها الواح خشبية رأسية للتقلاب البطيء ومثبت بمحور

المروق الكوبرى الحامل للكساحات السفلية التي توجه الروبة المترسبة بقاع المروق إلى فتحة خروج الروبة والاشكال التالية توضح بعض انواع المروقات

ومن مشاكل التشغيل لهذه المروقات

١. تلف بكاوتش عجلات الكوبرى
٢. سقوط أو كسر بالألواح الخشبية الخاصة بالقلاب البطيء
٣. تآكل كاوتش الكساحات السفلية
٤. تلف في محبس سحب الروبة
٥. عطل الجيروسكس الخاص بالقلاب البطيء

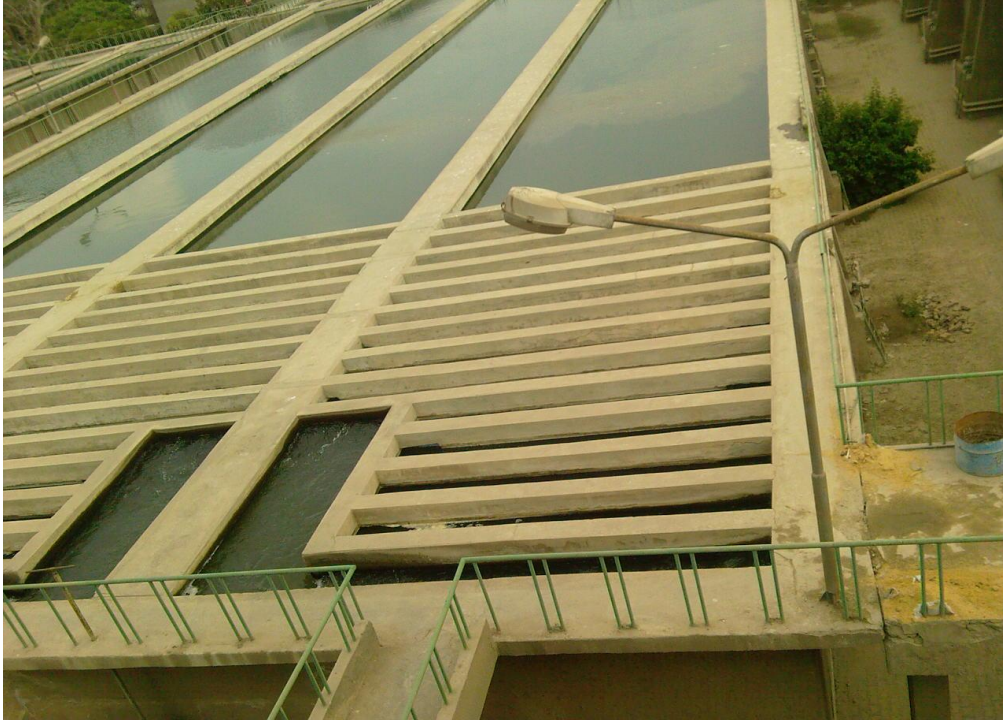
١.٤. المروق التشيكي المستطيل

- المروق التشيكي وهو مروق ليس به أي أجزاء متحركة وبه زجاج للترويب وعدد ٦ محابس لسحب الروبة لكل حوض وتدخل المياه من جهة وتخرج من الجهة المقابلة وتسير المياه في خط مستقيم والصورة التالية توضح هذا النوع من المروقات

وهذا النوع من المروقات لا يحتاج لأي نوع من الصيانات الميكانيكية سوى محابس الروبة وعمل دورة غسيل وتعقيم دورية ومن مشاكل هذا النوع زيادة عدد محابس الروبة إلا أنه تم التغلب على هذه المشكلة بتحويل جميع هذه المحابس إلى كهرباء.

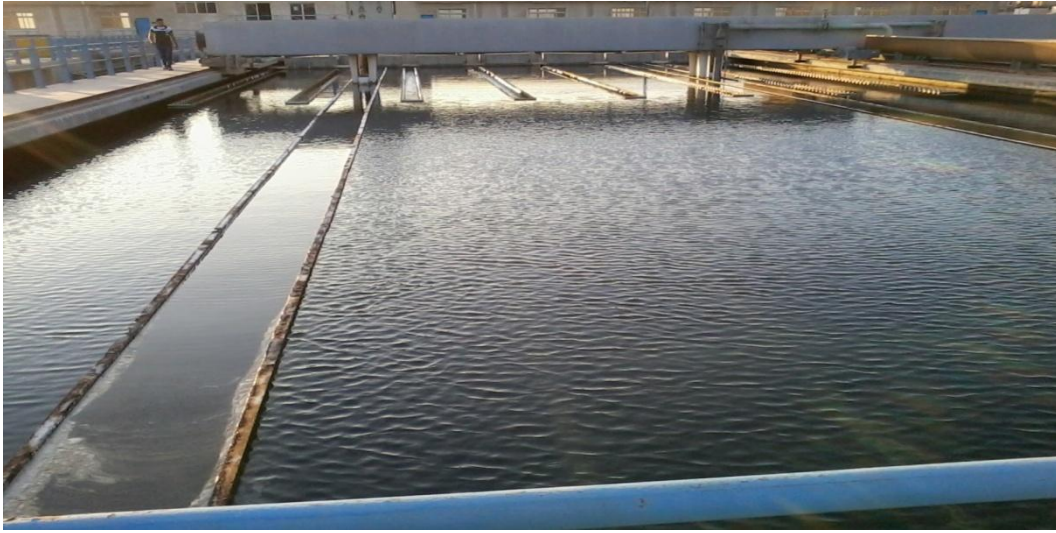
وهذا النوع يحتوي على كوبرى متحرك على قضبان حديدية ذهابا وإيابا والكوبرى مزود بظلمبات سحب الروبة التي تعمل في مشوار العودة وتضخ الروبة في مجارى جانبية وعند وصول الكوبرى لنهاية المشوار يتم عكس الحركة عن طريق مصدات مجهزة بواسطة Limit switch فتعكس الحركة وتتوقف ظلمبات سحب الروبة

ومن مشاكل هذا النوع من المروقات هو خشونة الحركة واحتمالات خروج العجل عن القضبان لذلك لا بد من متابعة حركة الكوبرى أثناء سحب الروبة واحتمالات تعطل ظلمبة سحب روبة فلا بد من توفير البديل فورا

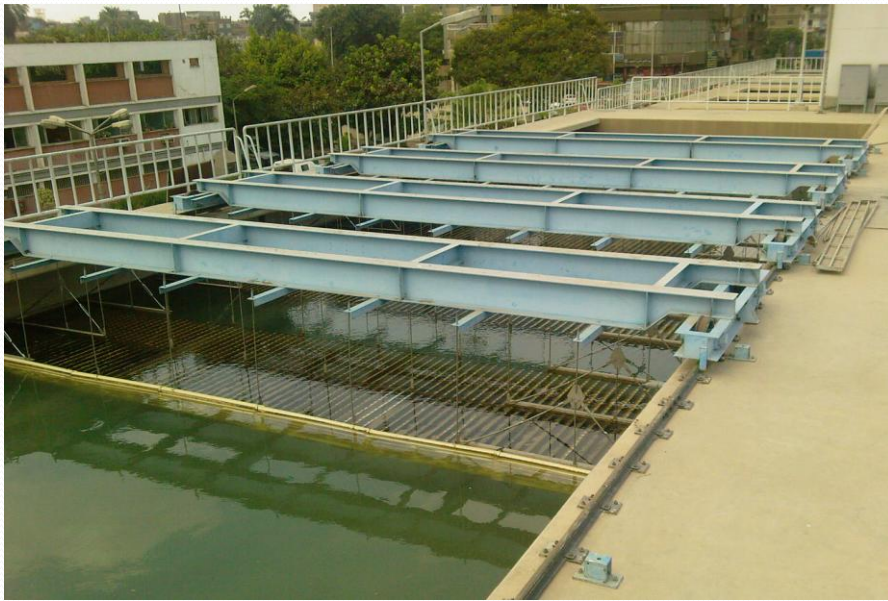
## صورة للمروق الياباني

هو أحد المروقات الحديثة التي تشبه المروق المستطيل التشيكي في التصميم مع اختلاف في طول المروق حيث انه قصير جدا بالنسبة للتشيكي وزمن المكث به لا يتعدى نصف الساعة. إلا أنه يعتمد على زيادة كفاءة الترسيب باستخدام الواح اللامبلا وهذه الألواح محملة على كباري متحركة على عجل يمكن تحريكها للأمام أو الخلف على القضبان الحديدية.

| م | المشكلة | السبب | الأجراء |
|---|---|---|---|
| ٣ | زيادة العكارة في خروج المروق الياباني (مستطيل ومزود بالواح لامبلا) | ١. عدم سحب الروبة في المواعيد<br>٢. سقوط بعض الواح اللامبلا<br>٣. جرعة الشبة غير مضبوطة | -ينبه بالالتزام بالمواعيد<br>-أعادة تثبيت الألواح<br>-ضبط الجرعة |

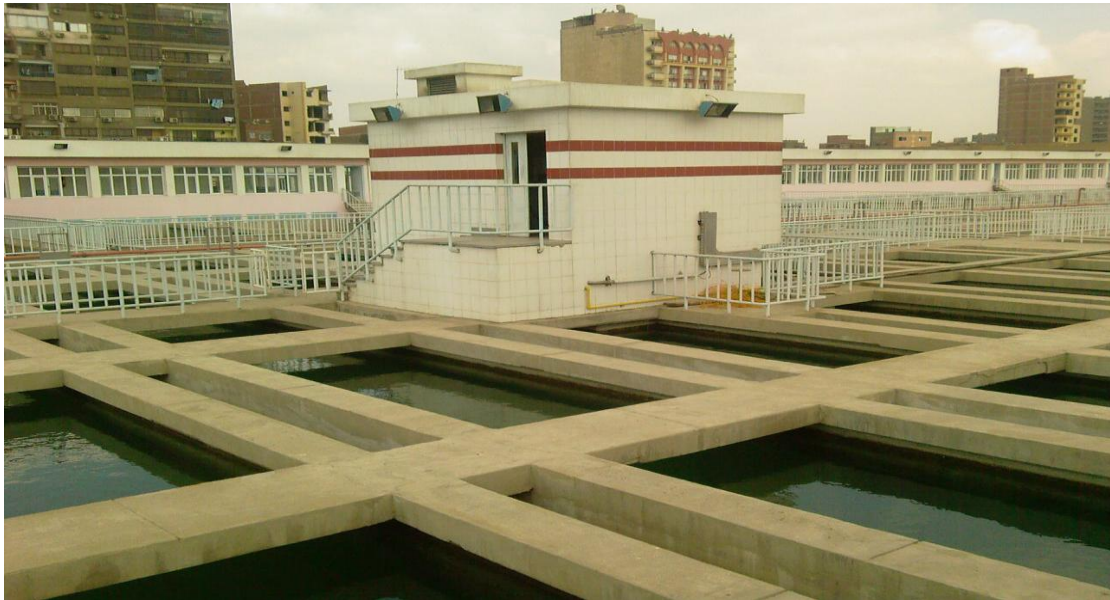
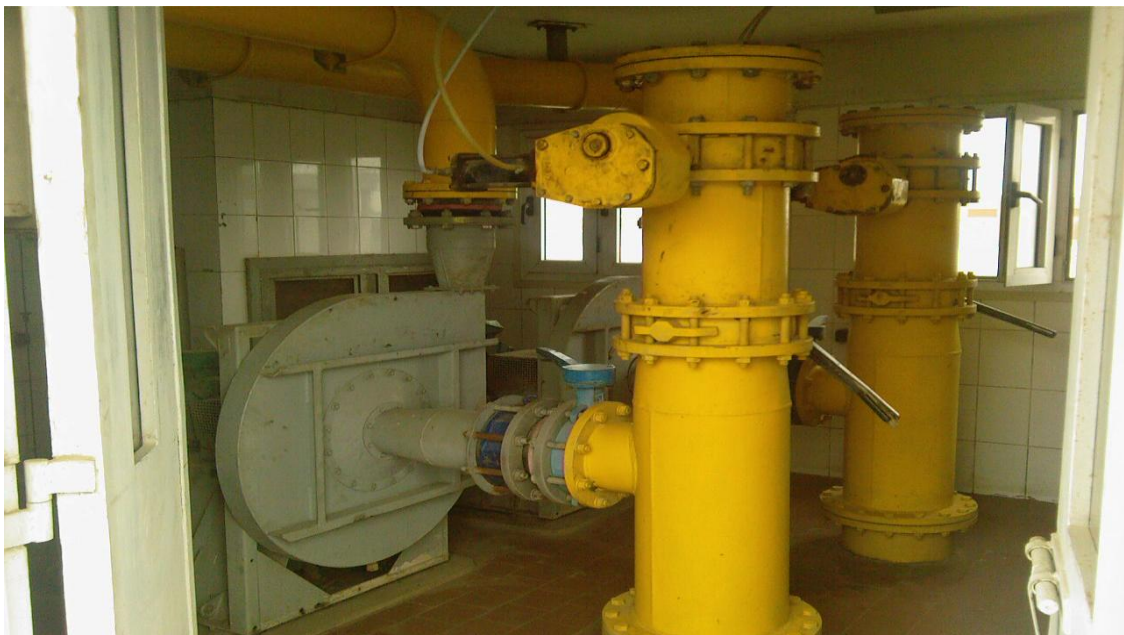
طلمبة الفاكيوم ومحبس التفريغ

هو أحد الانظمة الحديثة للترويق من خلال أحداث نبضة يحدث عنها تعلق الندف المكونة للروبة في منسوب أعلى من قاع المروق واسفل من سطح المياه بالمروق وذلك عن طريق طلمبة فاكيوم تسحب المياه من عمود المياه الموجود في مركز المروق وعند منسوب معين يتم فتح المحبس العلوى فتسقط المياه سريعا فتتكون النبضة ويتم تحديد زمن النبضة عن طريق زيادة طول العوامة والصورة التالية توضح أحد المروقات النابضة

## مشاكل هذا النوع من المروقات

انسداد مواسير الدخول وتحتاج للتنظيف كل فترة

توقف البلستاتور إذا ما انقطع حبل العوامة

توقف كل المنظومة إذا ما تعطل نظام ضغط الهواء أو حدوث تهريب بما لا يسمح بفتح المحابس الخاصة بالروبة وكذلك محابس التفريغ في غرفة البلستاتور لذا يجب عمل الصيانة الوقائية في مواعيدها لتجنب توقف نظام البلستاتور

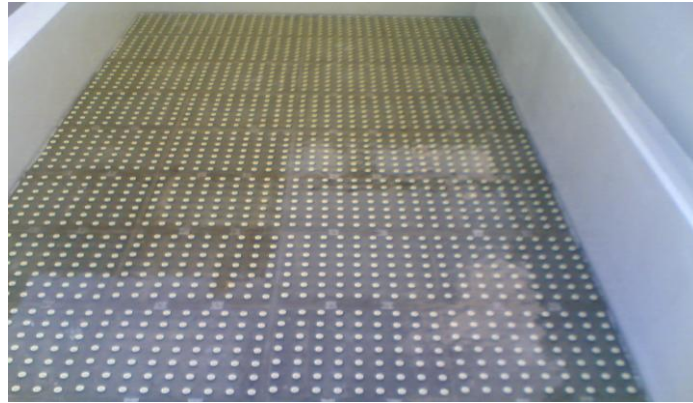
## مرشح ذو البلاطات بعد تركيب البلاطات والفونى

١. البلاطات ذات الفوانى

| م | المشكلة | السبب | الأجراء |
|---|---|---|---|
| ٢ | ظهور دوامة (فؤارة) أثناء الغسيل | ١. كسر بأحد الفونى أو بأحد بلوكات ال M block | - رفع الرمل وتغيير الفونى التالفة<br>- ، ، ، ، البلوكات التالفة |

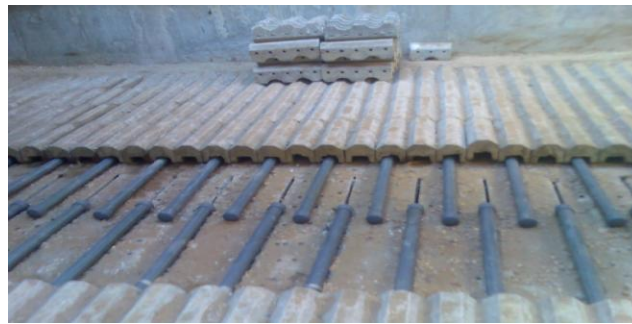
### صورة لقاع مرشح يعمل بـ M blok أثناء عمل صيانة

٢. M Block

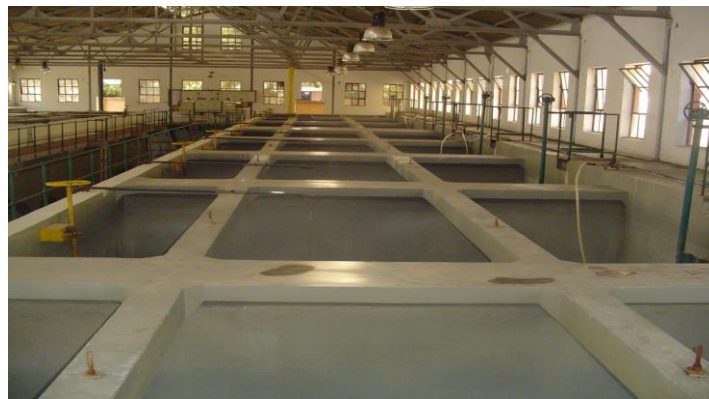
### صورة لمرشح يعمل بالمواسير المتقبة

٣. المواسير المثقبة
